## LAUDO TESTE HIDROSTÁTICO

Este documento tem como objetivo apresentar as informações pertinentes em relação ao Teste Hidrostático em vaso de pressão GLP.

Proprietário: Ultragaz/SP

Endereço De Instalação: Av. Nereu Ramos, 3926, Itajubá II - Balneário Piçarras - SC

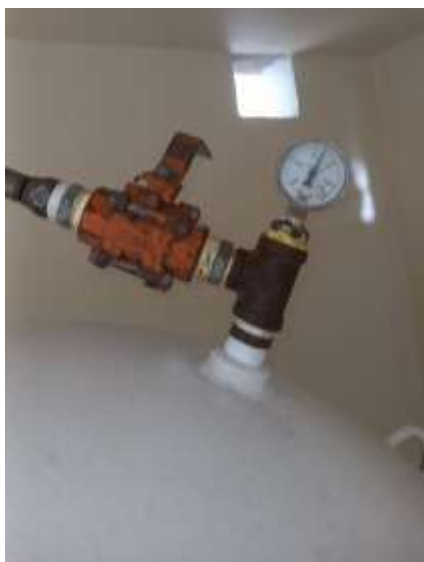
Pressão aplicada: 24 kgf/cm<sup>2</sup>

Tempo teste: 60min

Equipamento utilizado: Manômetro 0 a 45 kgf/cm<sup>2</sup> modelo Man-006

Executado conforme: ASME UG99

Vaso de pressão apto para operação
