RELATÓRIO DE INSPEÇÃO DE SEGURANÇA

CONDOMINIO RESIDENCIAL DONA ILCA

TAG: TQ 20909

INSPEÇÃO EM VASO DE PRESSÃO

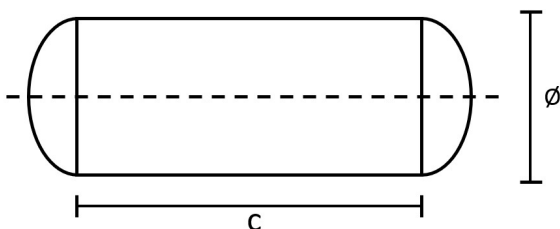
ESQUEMA

Dimensões do vaso: Ø943 x 1518 mm

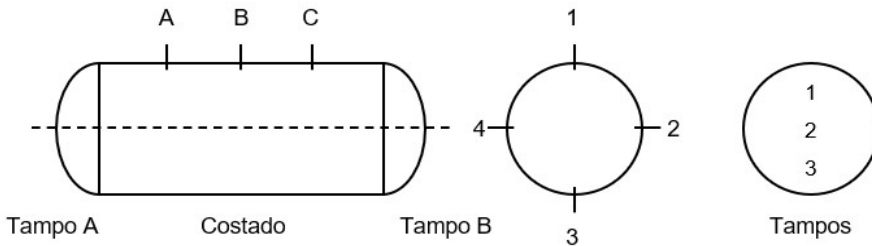
MEDIÇÕES DE ESPESSURA POR ULTRA-SOM:

Pontos	Costado			Tampos	
	A	B	C	A	B
1	8,1	8,3	8,1	6,8	6,8
2	8,1	8,4	8,3	6,3	6,1
3	8,2	8,4	8,2	6,9	6,5
4	8,2	8,3	8,4

OBSERVAÇÕES: Características do tanque: CILÍNDRICO VERTICAL
 Localização do tanque: SUPERFÍCIE
 Aparelho de medição utilizado: GM-100
