RELATÓRIO DE INSPEÇÃO DE SEGURANÇA

COND EDIF RES E COM LONDON LAKE

TAG: TQ 141854

INSPEÇÃO EM VASO DE PRESSÃO

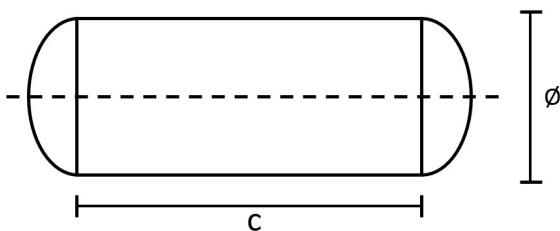
ESQUEMA

Dimensões do vaso: Ø943 X 1452 mm

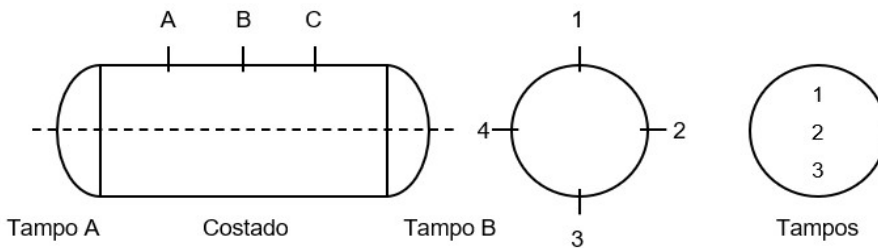
MEDIÇÕES DE ESPESSURA POR ULTRA-SOM:

Pontos	Costado			Tampos	
	A	B	C	A	B
1	8,1	8,3	8,1	6,8	6,8
2	8,1	8,4	8,3	6,3	6,1
3	8,2	8,4	8,2	6,9	6,5
4	8,2	8,3	8,4

OBSERVAÇÕES: Características do tanque: CILÍNDRICO VERTICAL
 Localização do tanque: SUPERFÍCIE
 Aparelho de medição utilizado: GM-100

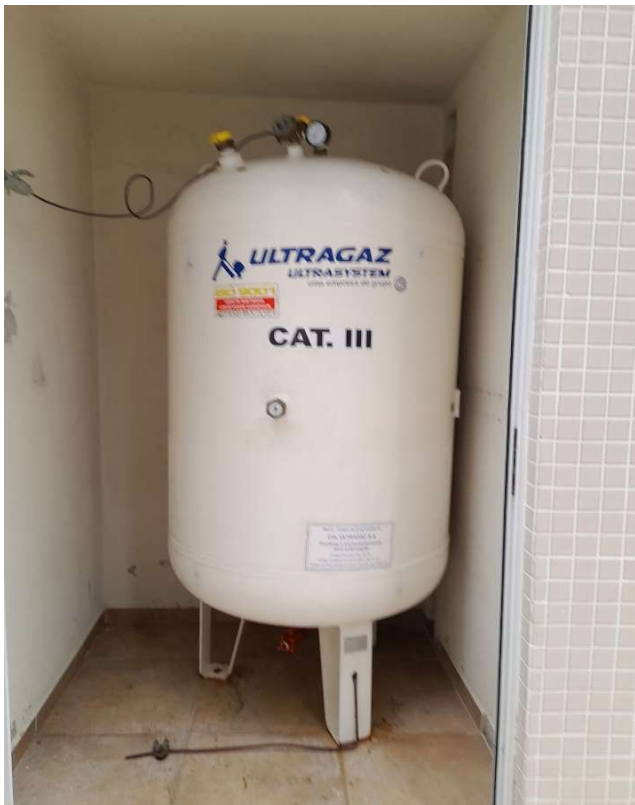
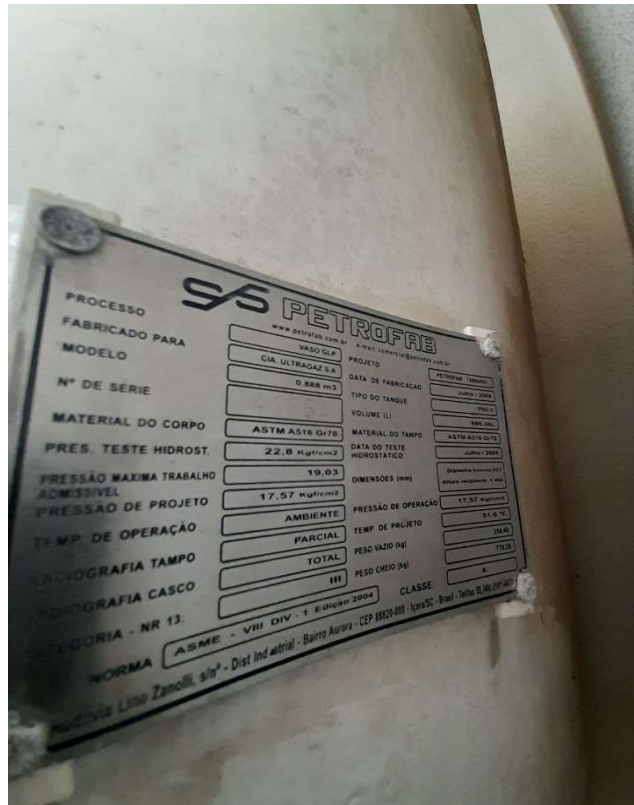
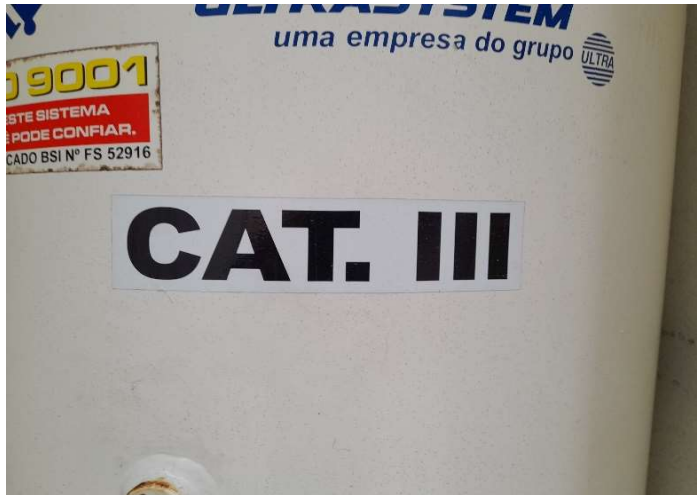
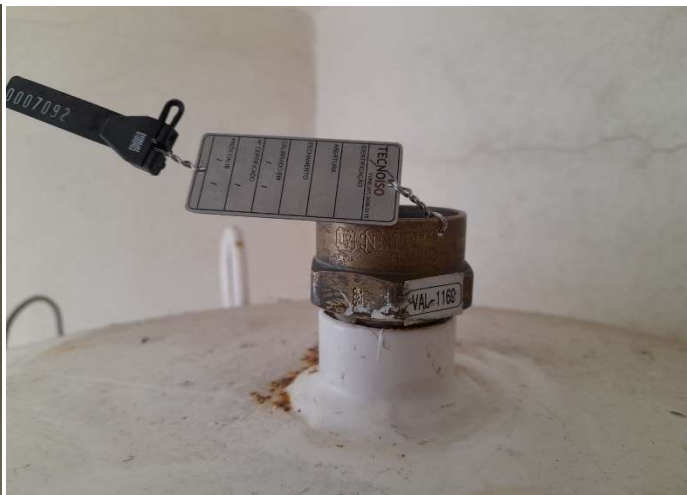
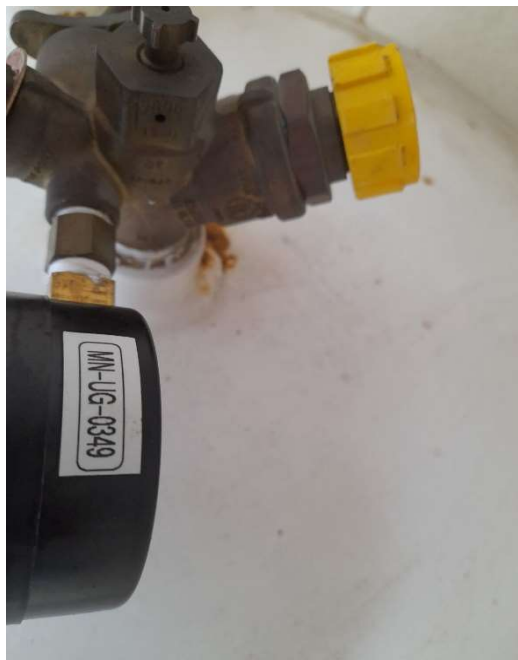
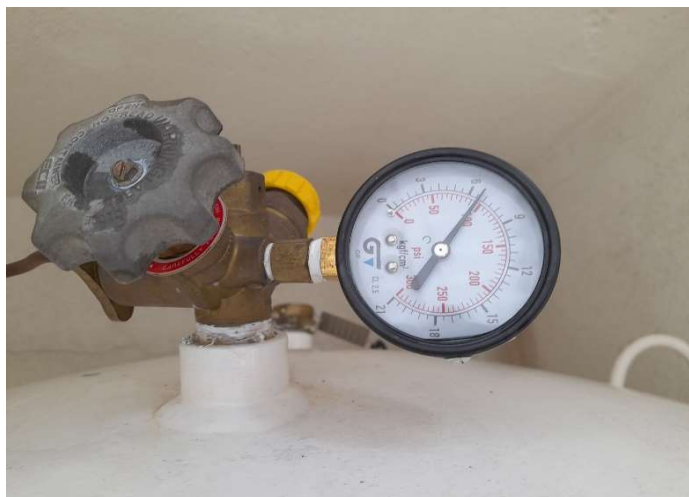
FOTOS:

Tanque em boas condições. Apto para operação.

Foto 01 – Ativo
 Foto 02 – Placa de identificação original
 Foto 03 - Adesivo de categoria

Foto 04 - Válvula de segurança
 Foto 05 - Manômetro
 Foto 06 - Manômetro ID
